# **Fahrzeugbewertung**

## **Professional-Check**

**Porsche**

911 Carrera Cabriolet (996)

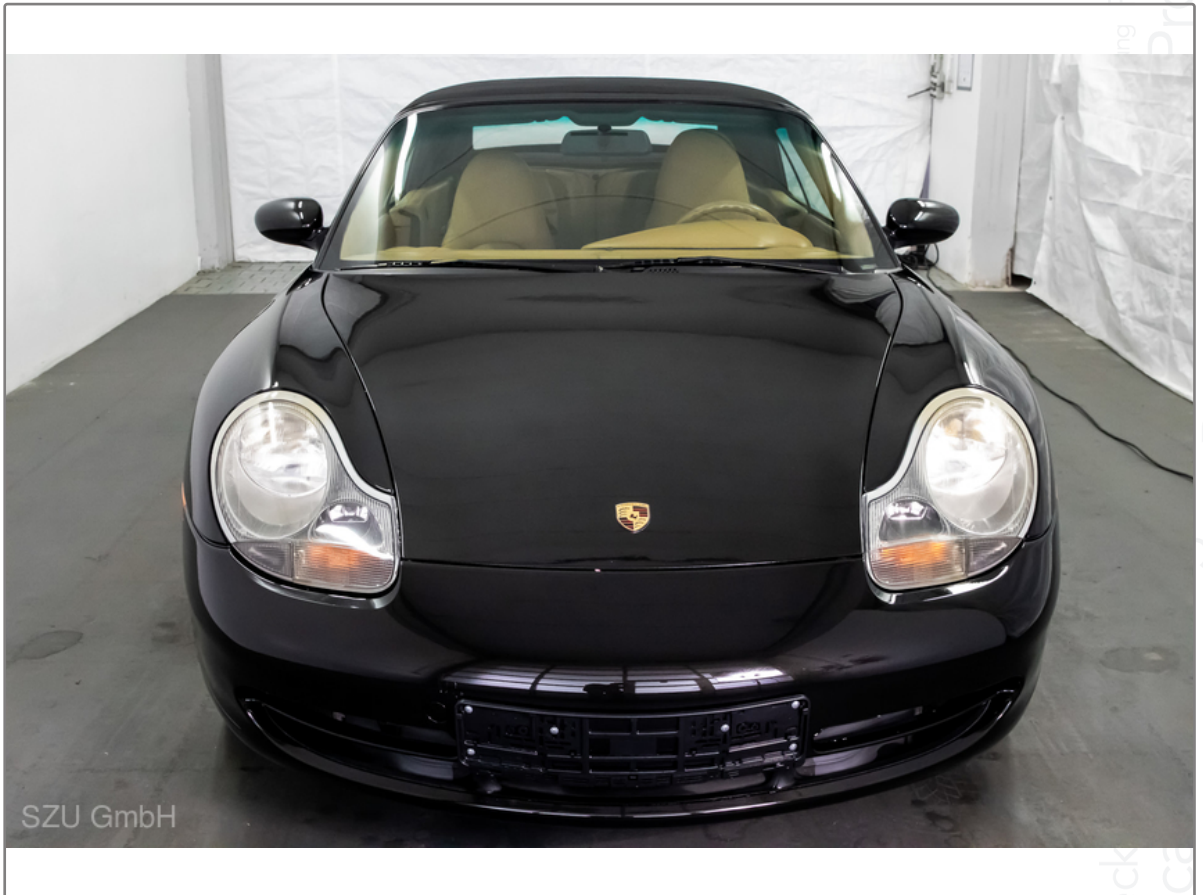
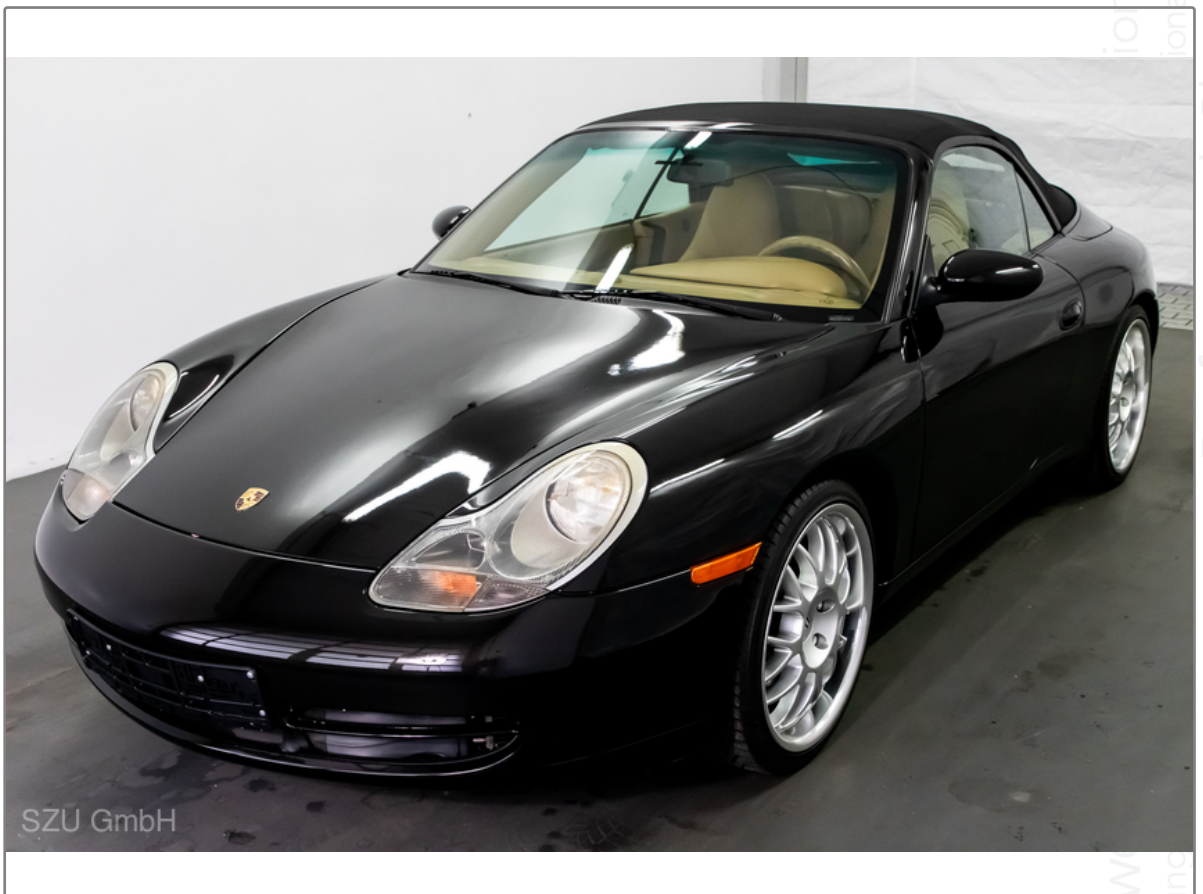
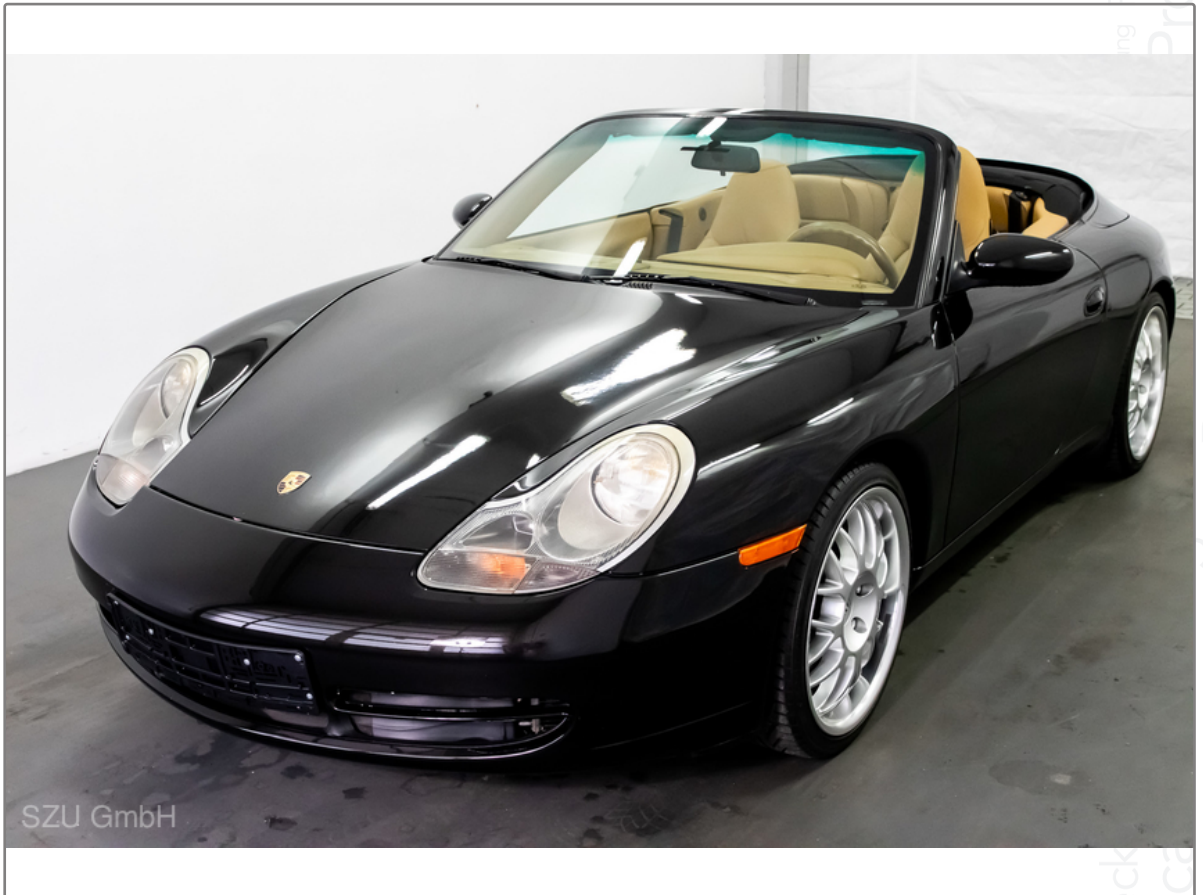
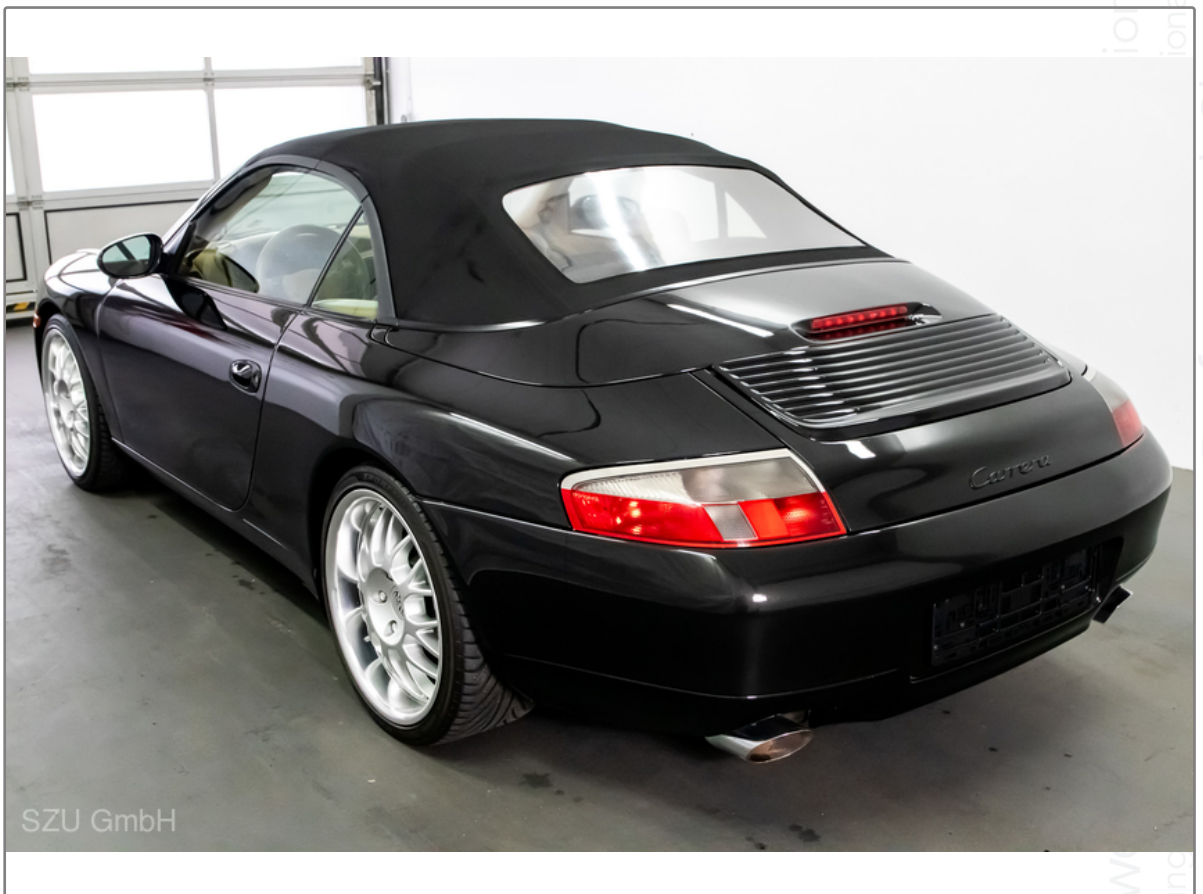
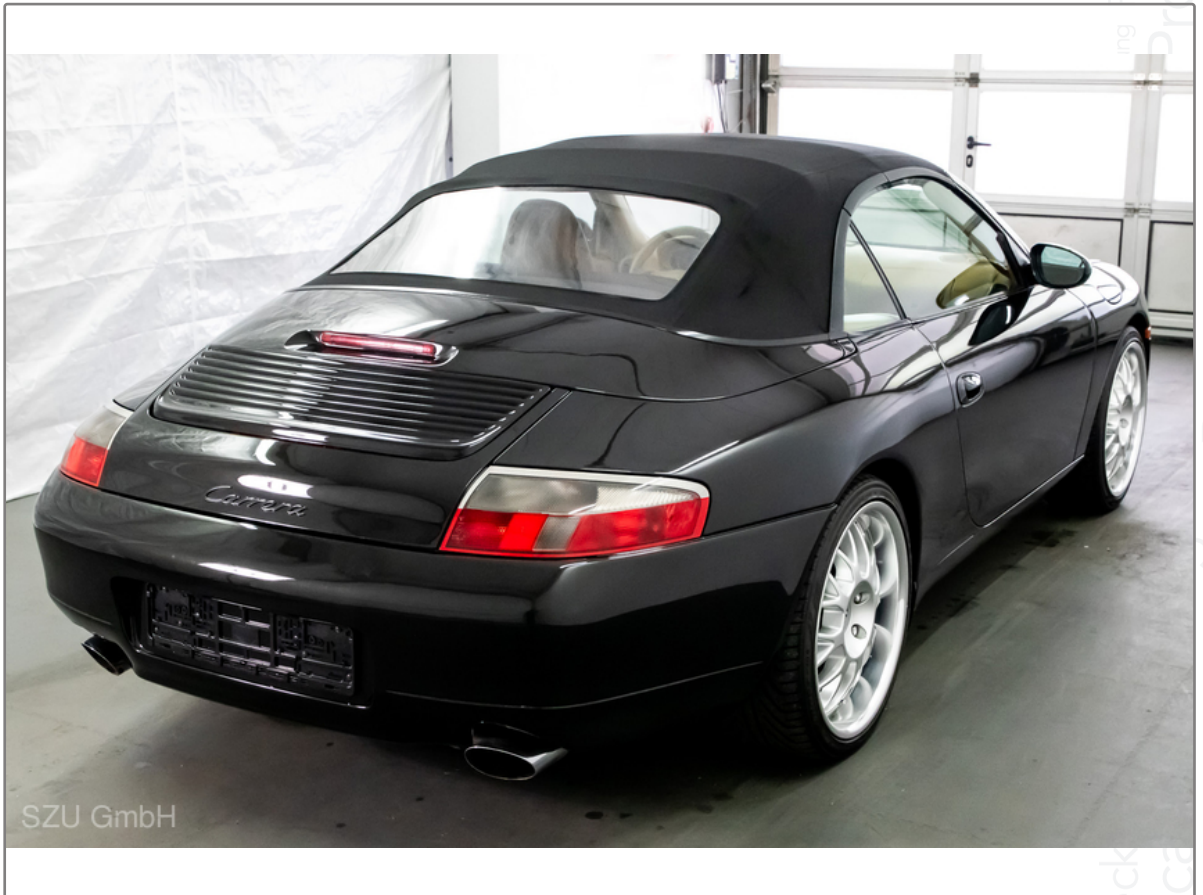
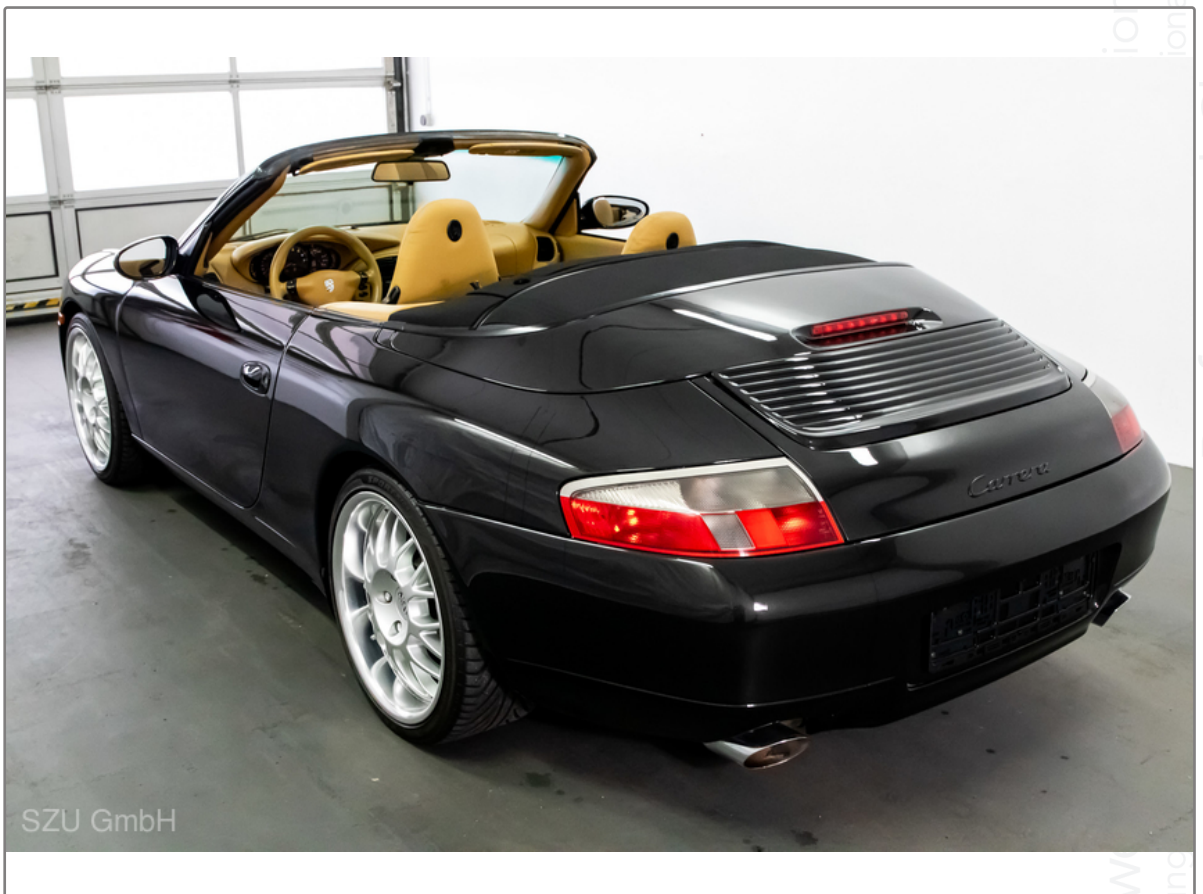
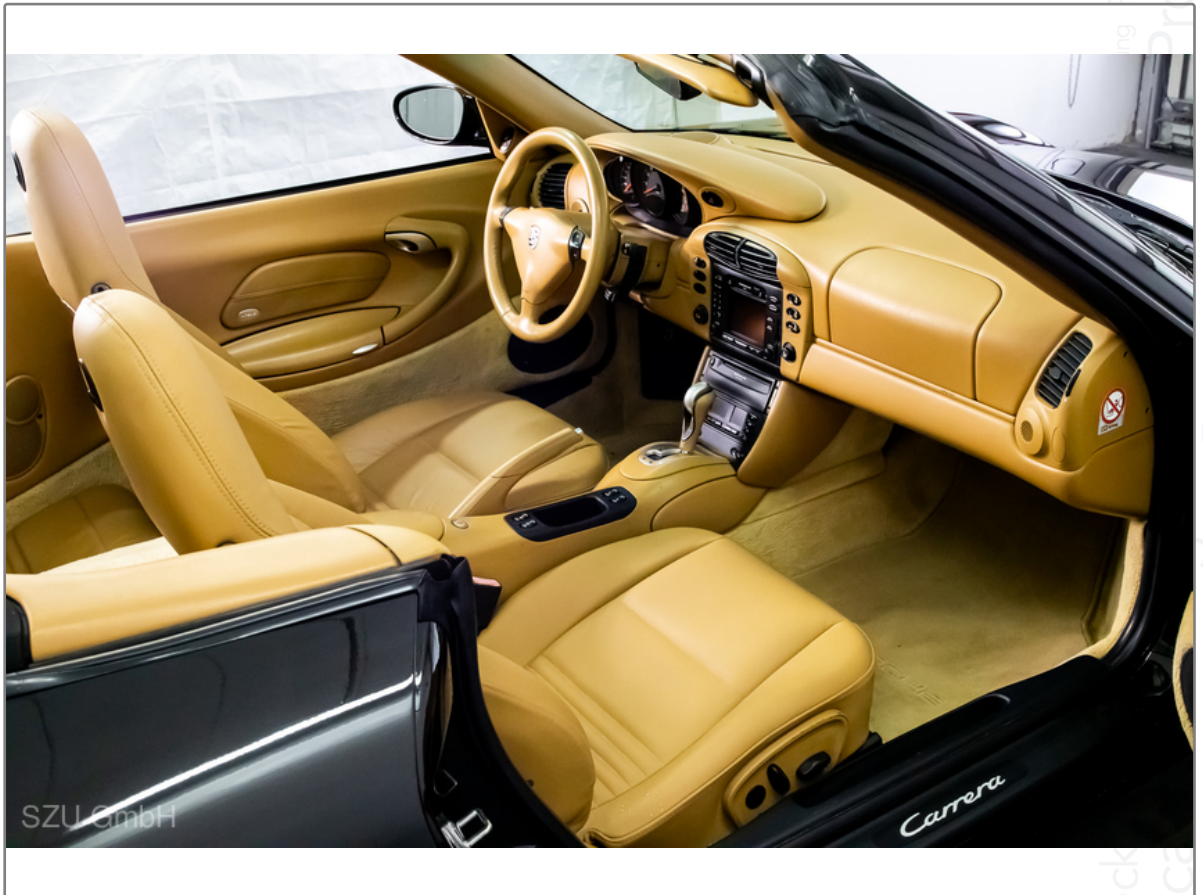
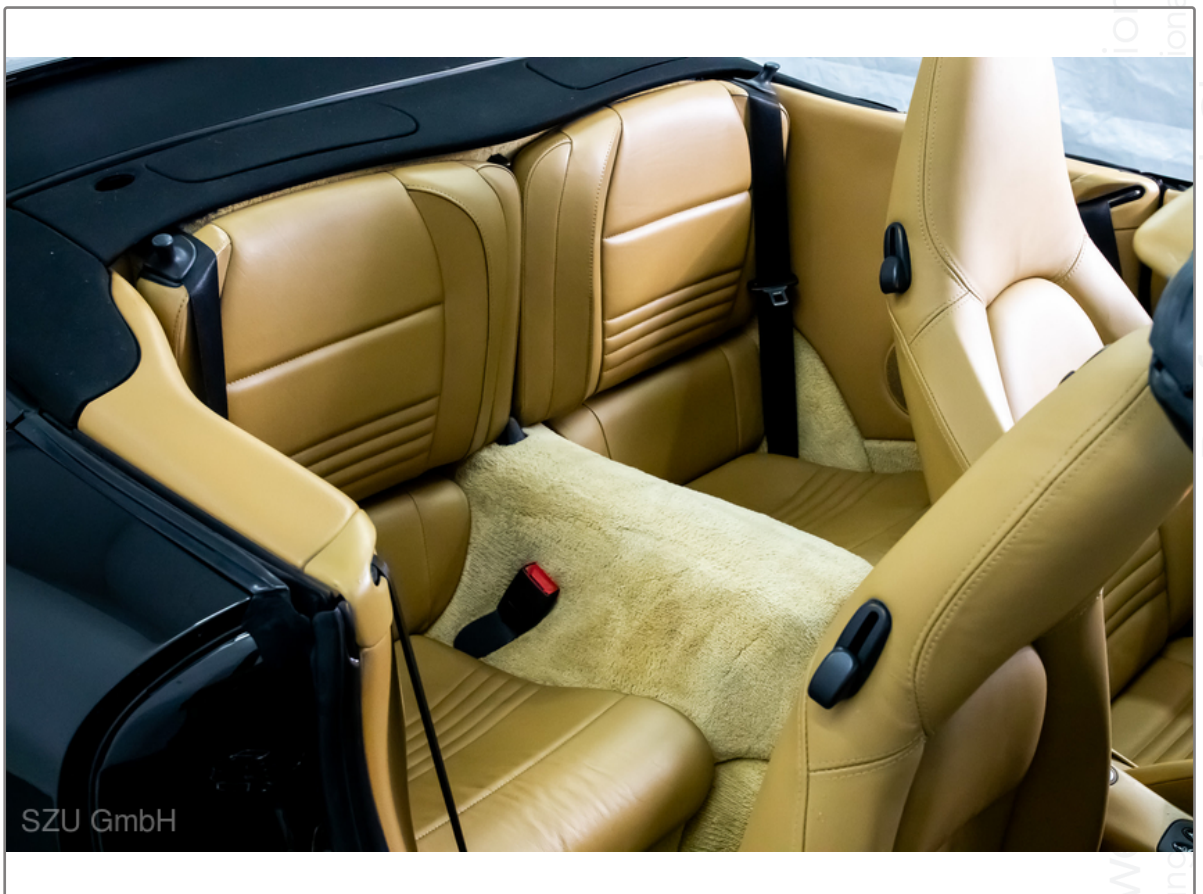
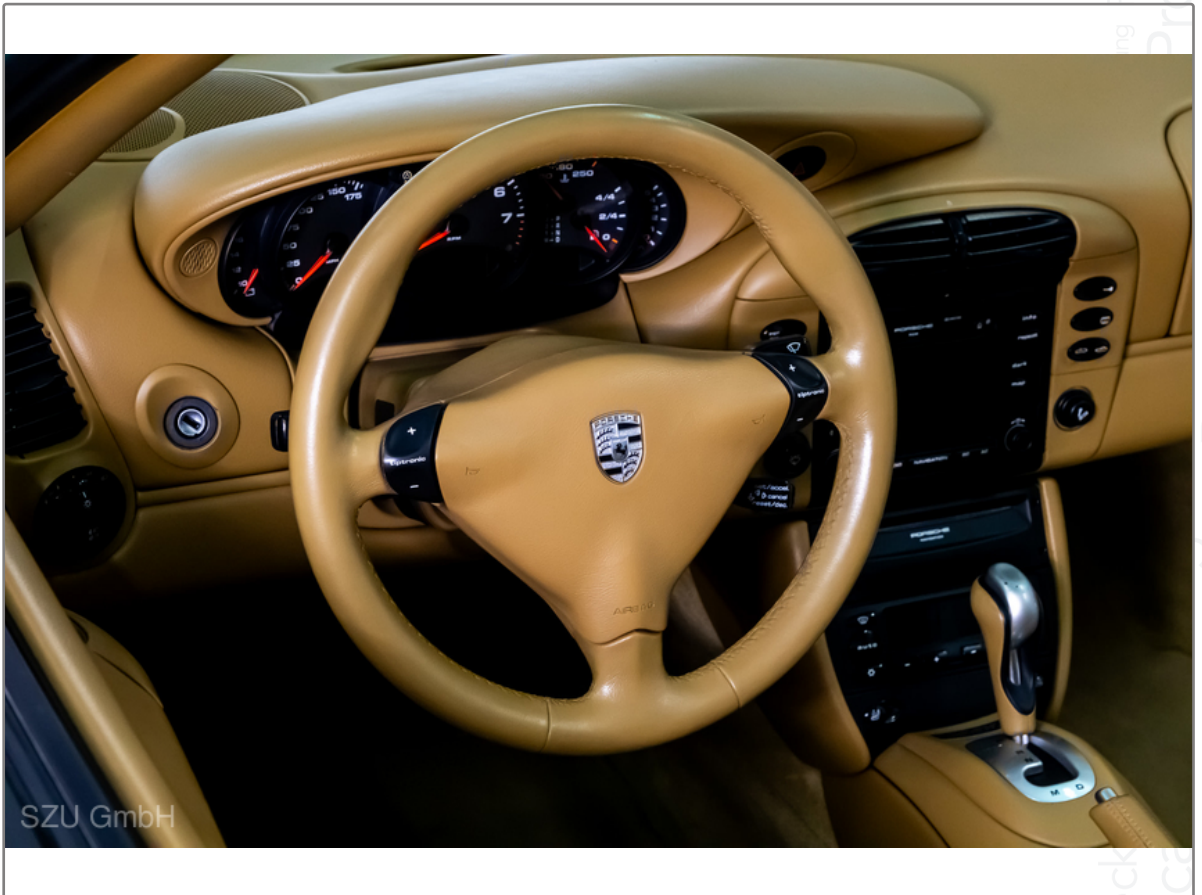
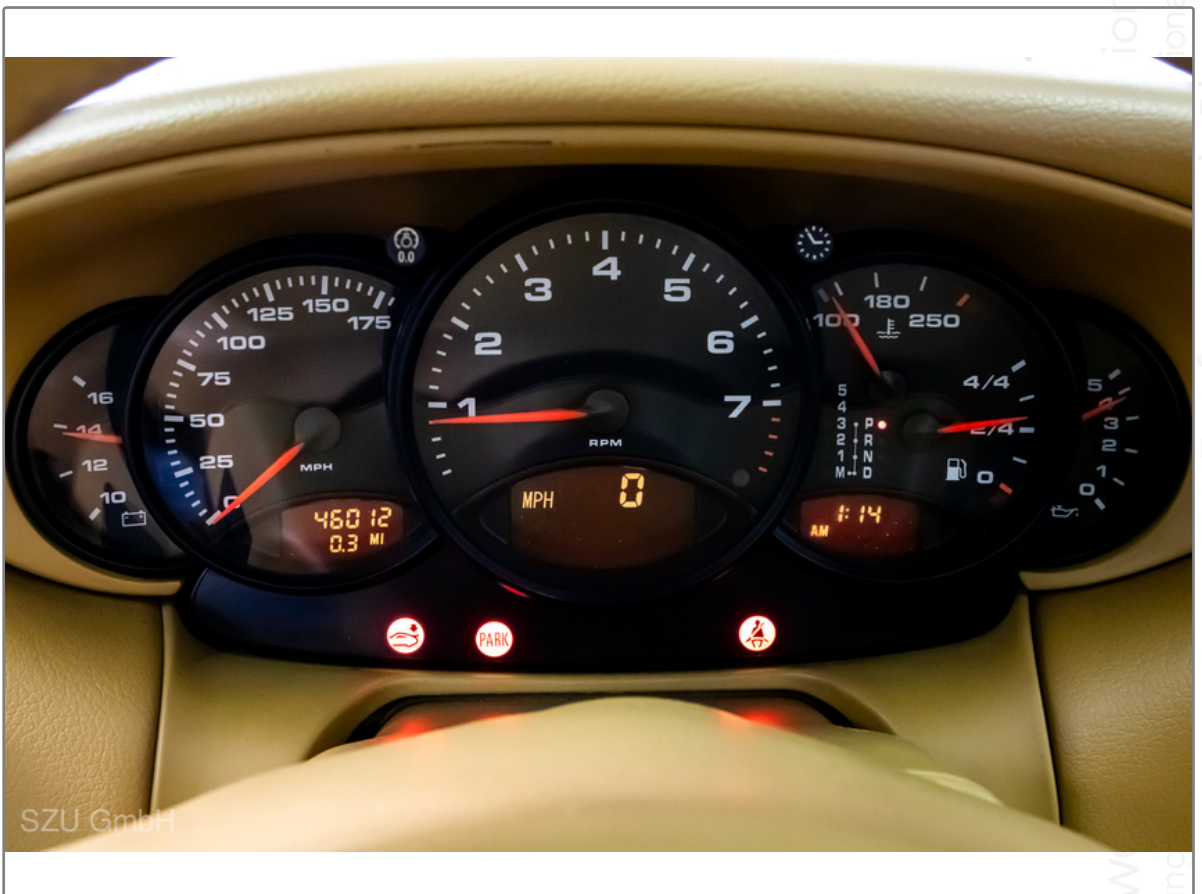
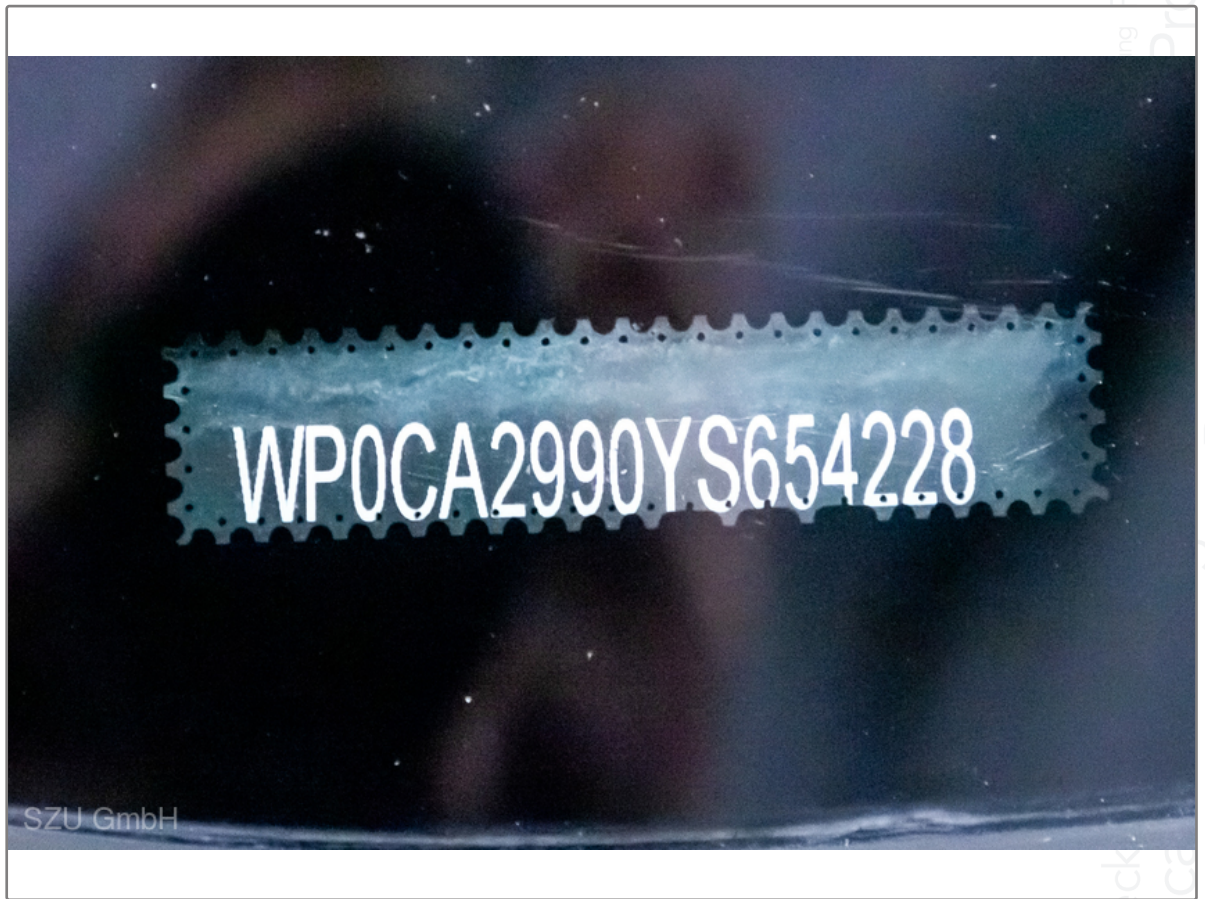
Note 2 - Spaltmaße weitgehend einheitlich und eng gefasst (4-8 mm), gutes Schliessverhalten, saubere Übergänge, keinerlei Rost

Note 2 - sehr guter Spiegelgrad, geringer Spachtel, kaum Staubeinschlüsse, kaum Krater, wenig Trichterbildung an Übergängen

Note 2 - Chrom ist gut, leichte Kratzer, Riefen und wenig Ermattungen, guter Spiegelgrad

Note 2 - gepflegter älterer Zustand; weich und flexibel, Dichtfunktion optimal, exakte Montage, keinerlei Ausfransungen oder poröse Bereiche

Note 2 - Glas in gutem Zustand, kaum Kratzer, keine Risse, keinerlei Steinschläge oder Erblindungen, exakter Einbau

Note 2 - Reifen in gutem Zustand, min. 5-6 mm Profiltiefe, Alter max. 3 Jahre

Note 2 - Interieur in nahezu neuwertigem, leicht gebrauchten Zustand, sehr geringe Abnutzungsspuren und Verunreinigungen

Note 2 - nahezu neuwertiger, leicht gebrauchter Zustand; einheitliche Lackierung, gute Verzinkung und Verchromung der Anbauteile, völlig rostfrei und sauber

Note 2 - Motor in leicht gebrauchtem Zustand, Überholung oder Ersatz kürzlich erfolgt, Zylinder mit voller Kompression, kleine Gebrauchsspuren

Note 2 - Kofferraum in nahezu neuwertigem Zustand, kleinste Abnutzungen an der Ladekante, gutes Geruchsbild, Bordwerkzeug und Reserverad vorhanden
